S1D13700F00A100 不具合報告

現在ご評価を頂いております「S1D13700F00A100」につきまして、回路上で一部不具合があることが判明致しました。

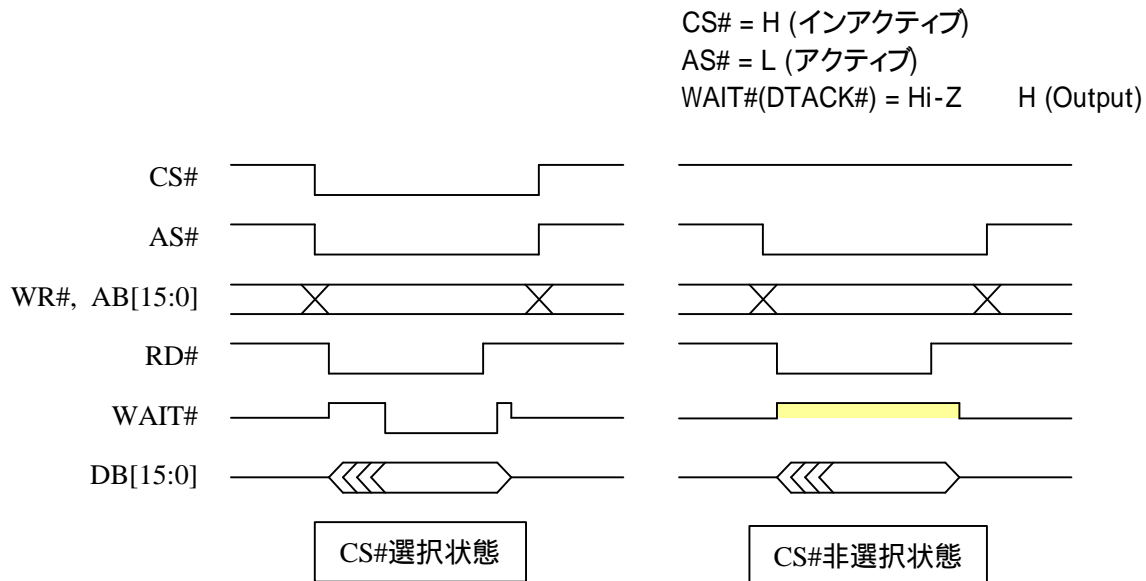
WAIT#(DTACK#)は、トリステート出力端子です。

以下のCS#非選択端子状態の場合には、本来の出力はHi-Z状態となるべきでしたが、現状ではWAIT#(DTACK#)がHにドライブされてしまいます。(右下図の黄色ハッチ部分になります。)

外付け回路 (ORゲート回路)が必要となります。

具体的には、基板上のMPU (MC68000)が出力するAS#信号に対して、同じ基板上で構成されたS1D13700専用のCS#信号によりゲートされるAND回路を追加した上で、その出力をS1D13700のAS#端子に入力するようにします。(次頁の外部結線図をご参照ください。)

本回避策によるゲートをS1D13700のAS#入力に追加することで、CS#非選択時におけるWAIT#(DTACK#)出力は、Hi-Z状態を保持するようになります。

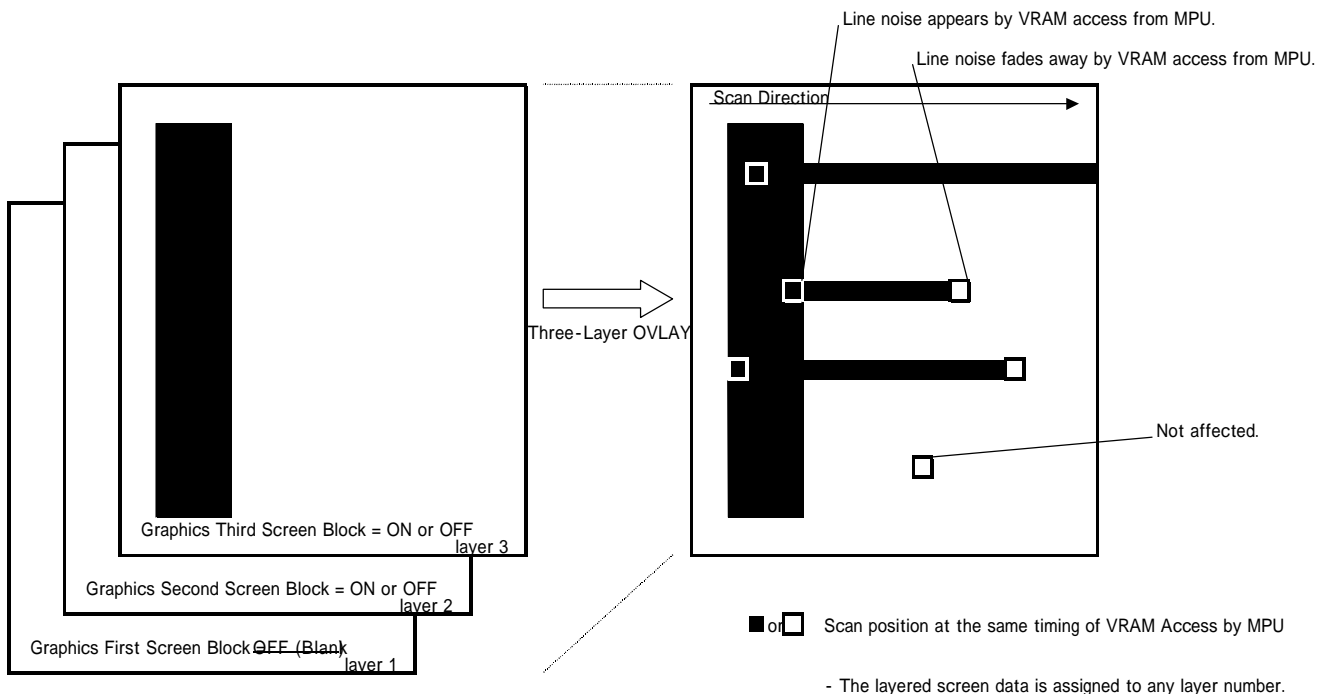
3レイヤー合成時、ライン単位でVRAMよりデータをスキャンリードし表示していますが、その最中に、MPUからのVRAMへのアクセスが重なると、以降の表示データがスキャンリードされた時点のデータに固定されてしまいます。なお、VRAMアクセスが継続しなければ、次フレーム以降で表示状態は正常に復帰します。

パネル表示上に現れる現象としましては、MPUがVRAMへアクセスしている期間中のみ、黒と白の境界を起点として、その右側に、ライン状のノイズがランダムに入ることになります。(下図を参照下さい。)

3レイヤー重ね合わせによる表示を行なう際に、VRAMへアクセスする場合は、ソフトウェア上で、1stレイヤーが表示OFFとなる設定を避けるようにしてください。
